Degradimi i Shtretërve të Lumenjve

2018-2024

AGJENCIA PËR MBROJTJEN
E MJEDISIT TË KOSOVËS

Degradimi i shtretërve të lumenjve 2018-2024

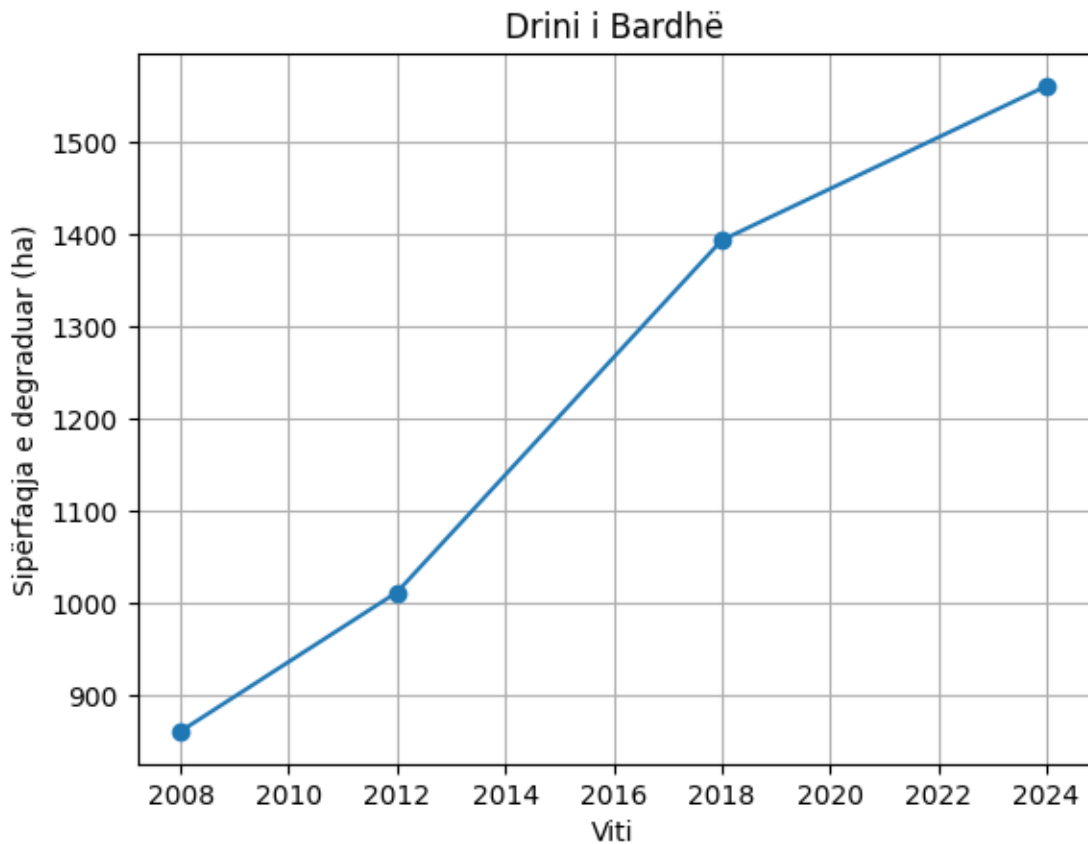
Fig. 1. Trendi i sipërfaqeve të degraduara në lumin Drini i Bardhë (2008–2024)

Grafiku i Drinit të Bardhë paraqet një trend të qartë dhe të qëndrueshëm në rritje të sipërfaqeve të degraduara përgjatë gjithë periudhës 2008–2024. Rritja është progresive në fazat e hershme, ndërsa pas vitit 2012 vërehet një përshpejtim i dukshëm i degradimit, duke kulmuar në vitin 2024 me vlerën më të lartë. Ky evolucion vizual e pozicionon Drinin e Bardhë si zona më e prekur, duke reflektuar presion të vazhdueshëm nga aktivitetet antropogjene dhe mungesë të kontrollit efektiv. Për shtrirjen hapësinore të sipërfaqeve të degraduara në lumin Drini i Bardhë (2008–2024), në territorin e Komunës së Prizrenit, shih fig.2.

- 2018: 1393.04 ha
- 2024: 1560.09 ha
- Ndryshimi: **+167.05 ha**

Ky lum vazhdon të ketë nivelin më të lartë të degradimit, me zgjerim të shtratit dhe dëmtim të zonave bujqësore.

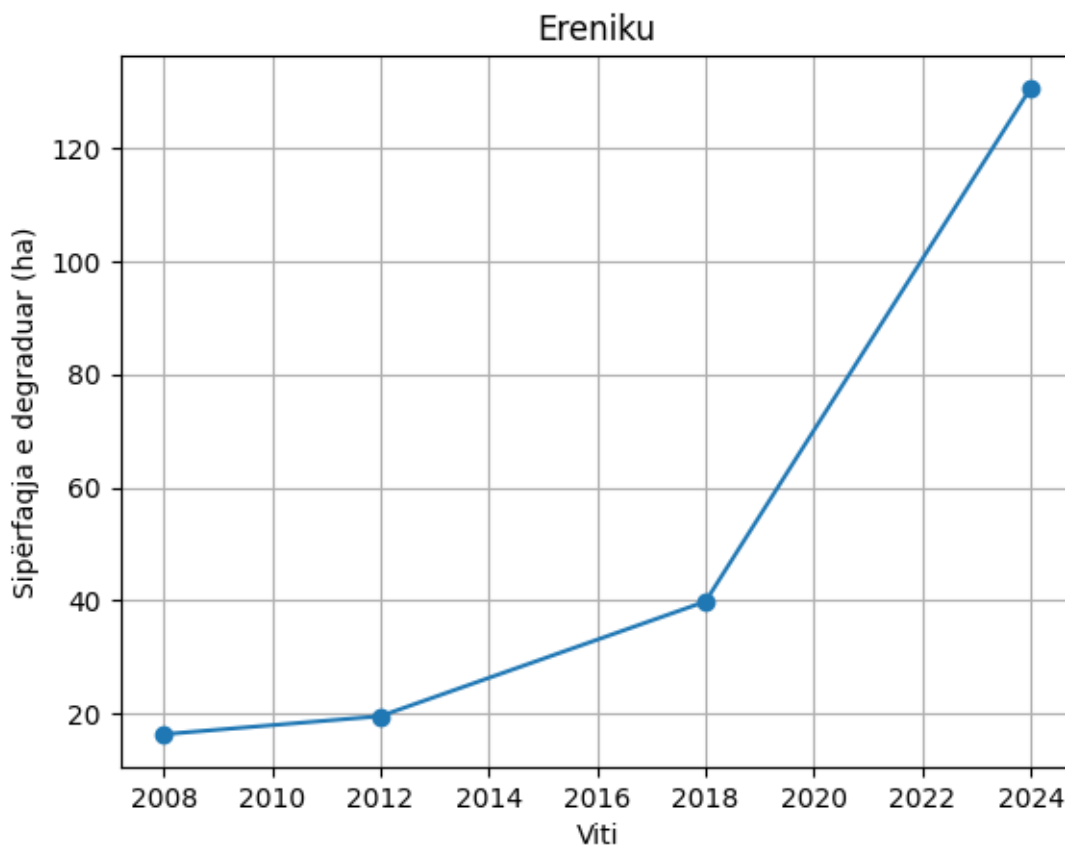
Fig. 3. Trendi i sipërfaqeve të degraduara në lumin Erenik (2008–2024)

Grafiku i Erenikut karakterizohet nga një rritje e moderuar në fillim, e ndjekur nga një rritje shumë e shpejtë dhe e theksuar në periudhën 2018–2024. Ky ndryshim i fortë në pjerrësinë e kurbës tregon një intensifikim të menjëhershëm të aktivitetit degradues, duke e bërë këtë lumë një nga rastet më kritike në vitet e fundit. Vizualisht, ky është një shembull tipik i një trend-i eksponencial të vonshëm. Shtrirjen hapësinore të sipërfaqeve të degraduara në lumin Erenik në territorin e Komunës së Gjakovës për vitet 2018-2024 e gjeni në fig.4.

- 2018: 39.78 ha
- 2024: 130.67 ha
- Ndryshimi: **+90.89 ha**

Rritje shumë e shpejtë, që tregon intensifikim të aktivitetit ilegal dhe legal. Trendi i rritjes së degradimit është paraqitur në Fig.3.

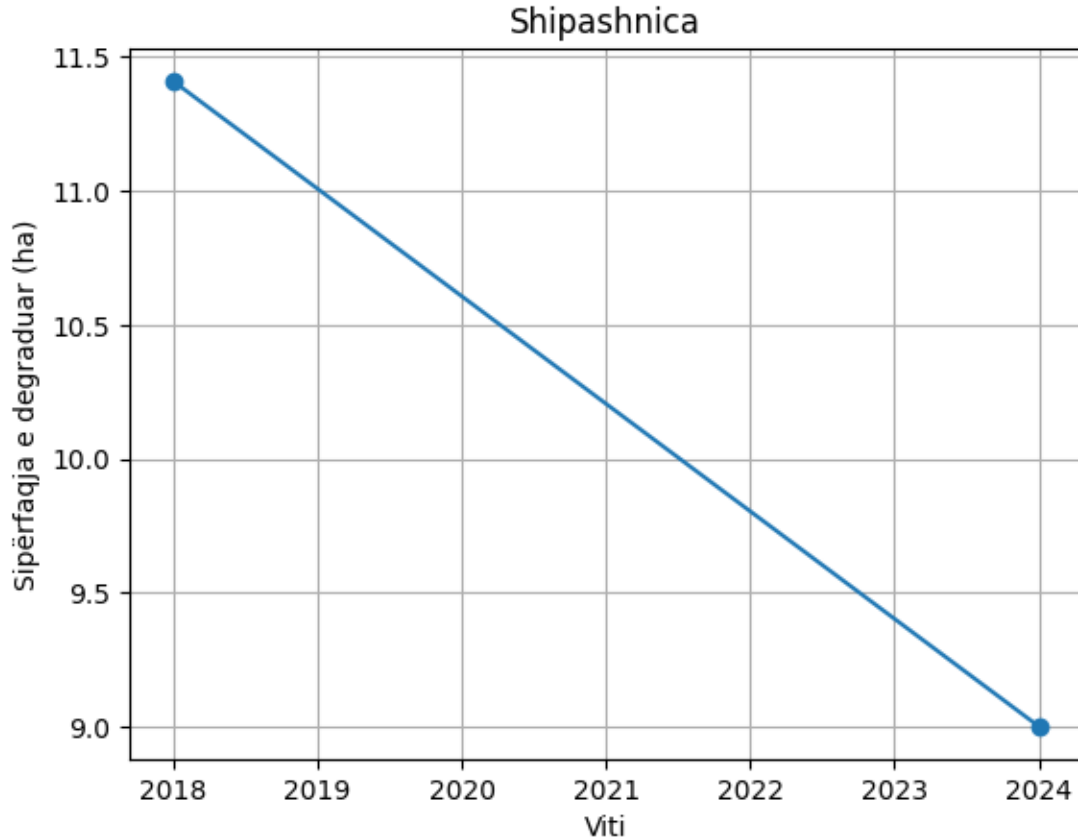
Fig. 14. Trendi i sipërfaqeve të degraduara në lumin Shipashnicë (2008–2024)

Grafiku i Shipashnicës paraqet një trend në rënie të vazhdueshme në periudhën e disponueshme (2018–2024). Kjo rënie reflekton një përmirësim të gjendjes mjedisore, i lidhur me mungesën e aktivitetit degradues dhe ndërhyrjet rehabilituese nga komuniteti lokal. Vizualisht, ky përbën një nga rastet e pakta me trajektore pozitive (reduktim të degradimit).

- 2018: 11.41 ha
- 2024: 9 ha
- Ndryshimi: **-2.41 ha**

Ndikim pozitiv i ndërhyrjeve lokale. Kemi një trend të përmirësimit të gjendjes nga degradimi, shih fig.14.

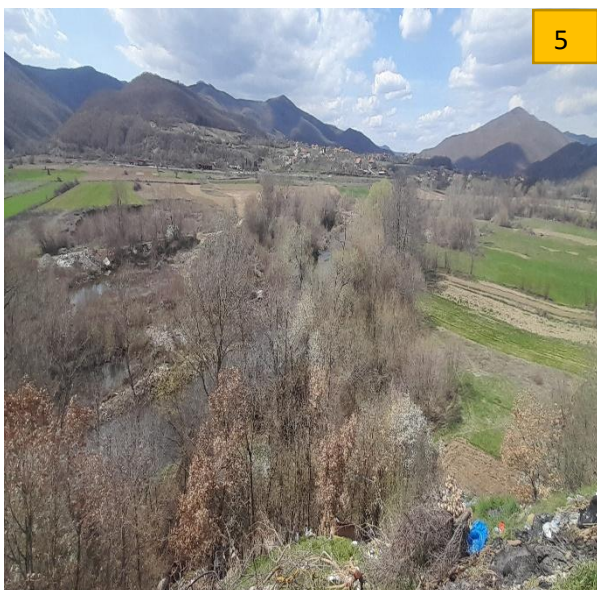
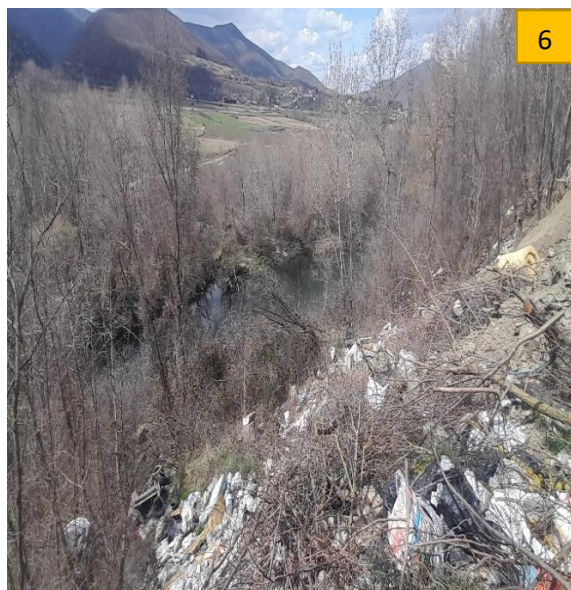
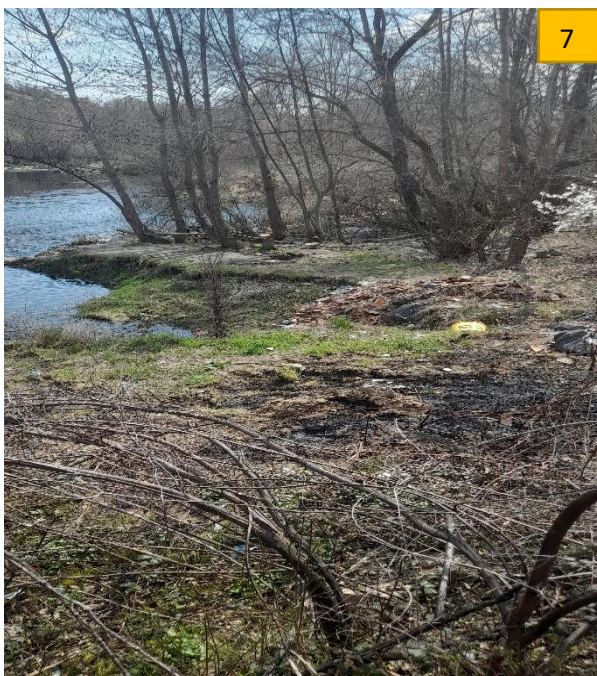
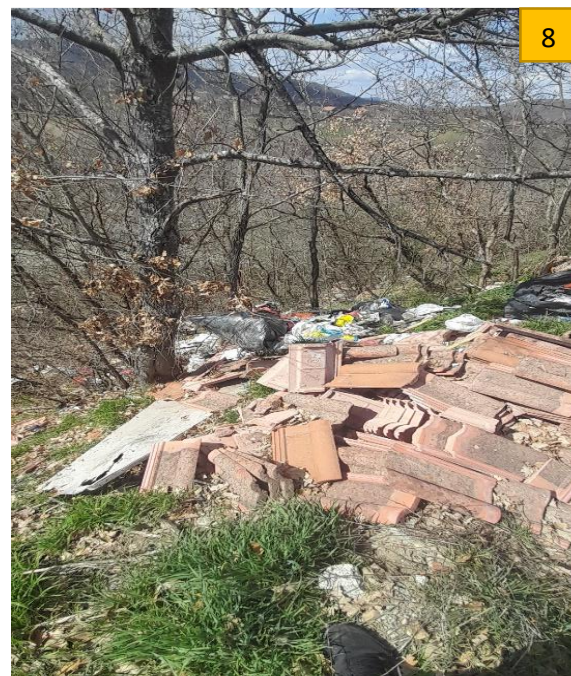
Degradimi i Lumit Ibër

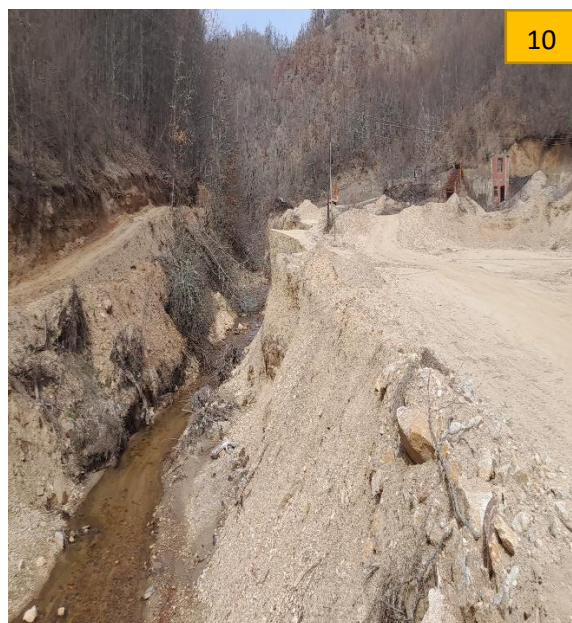
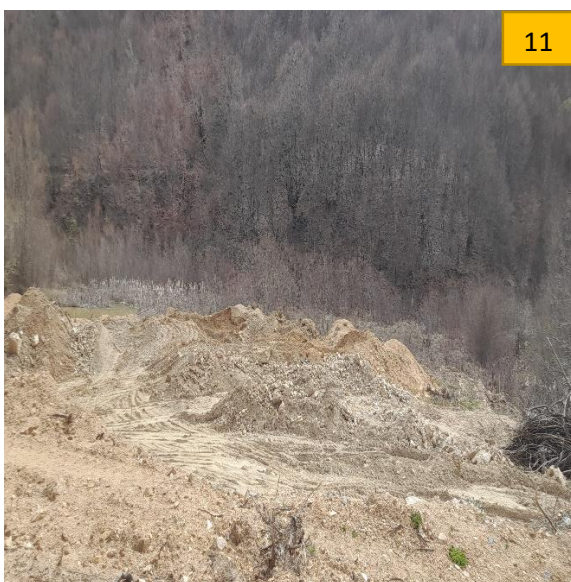
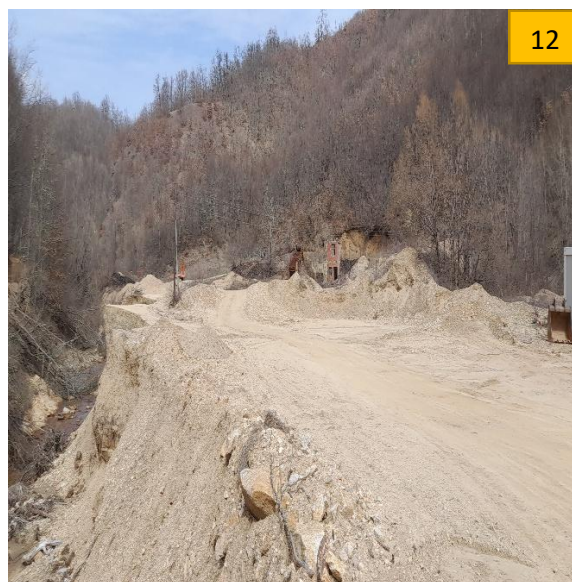
Degradimi i Lumit Desivojcë

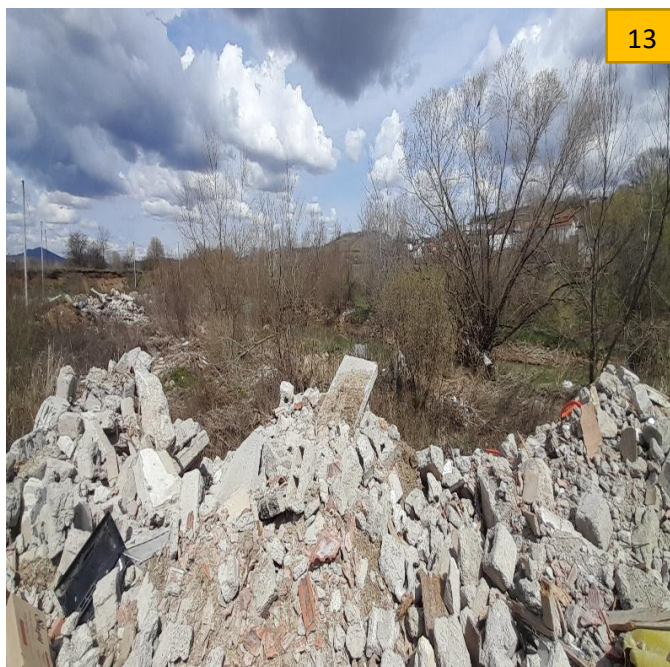
Degradimi i Lumi Morava e Binçës
